**Liceo G.B. Vico**

**IL VICO SCUOLA SICURA  
UN PONTE PER L'EUROPA**

«INTERVENTI PER MESSA IN SICUREZZA E IGIENE DEL LICEO G.B. VICO DI LATERZA»

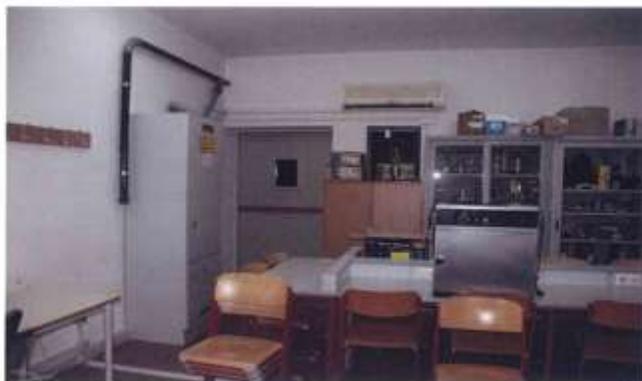
Laboratorio di Fisica dopo degli interventi – nuova uscita di sicurezza verso l'esterno

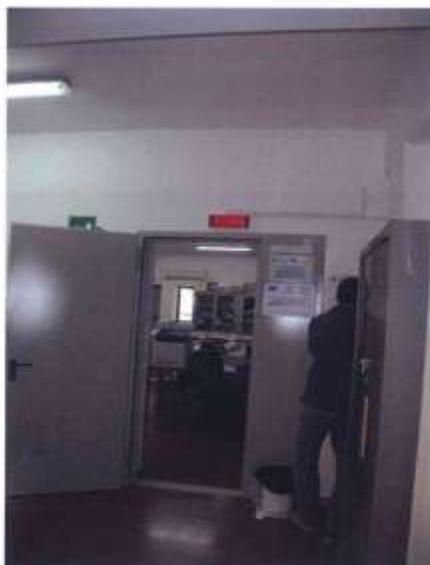
Laboratorio di Fisica dopo degli interventi – nuova porta REI di accesso all'aula

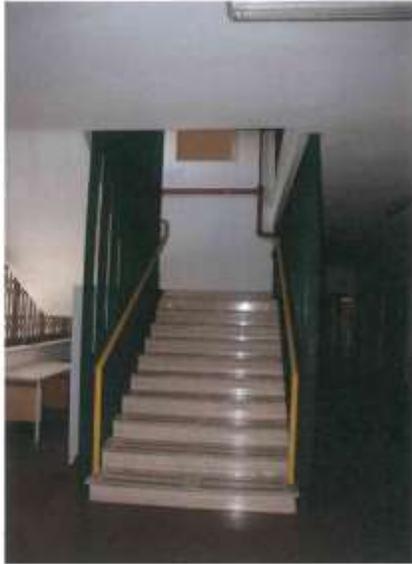
Scala interna prima degli interventi di compartimentazione

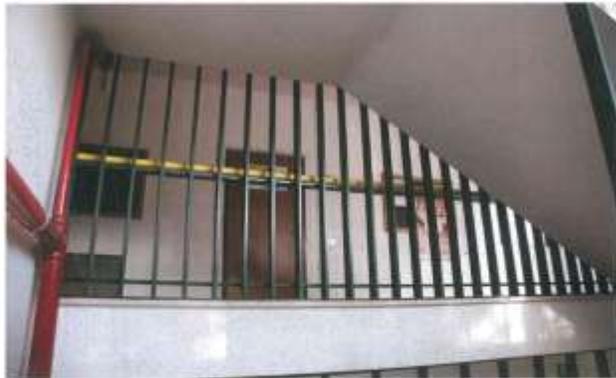
Scale interne prima degli interventi di compartimentazione

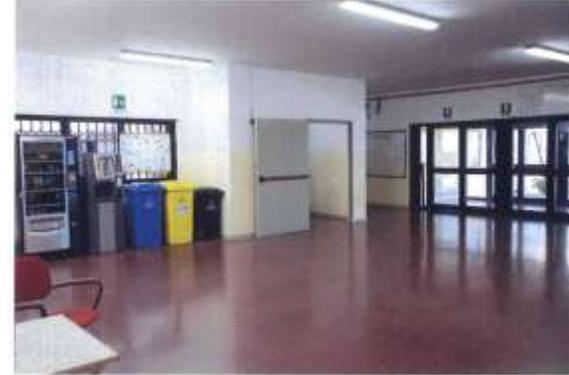
Scala interna dopo degli interventi di compartimentazione

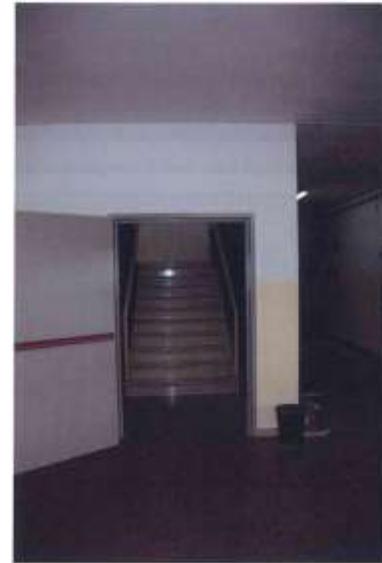
Scala interna dopo degli interventi di compartimentazione

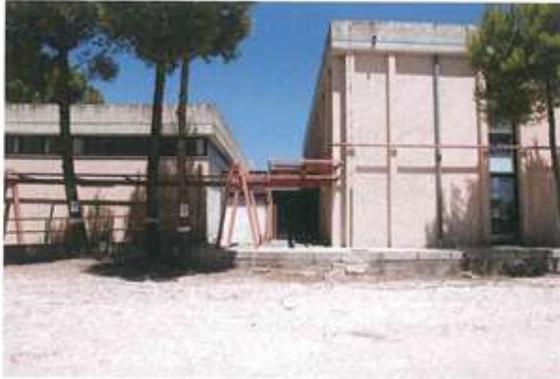
Area esterna prospetto sud palestra prima degli interventi

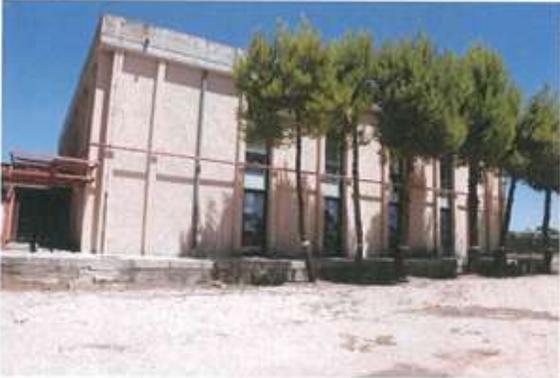
Area esterna prospetto sud palestra prima degli interventi

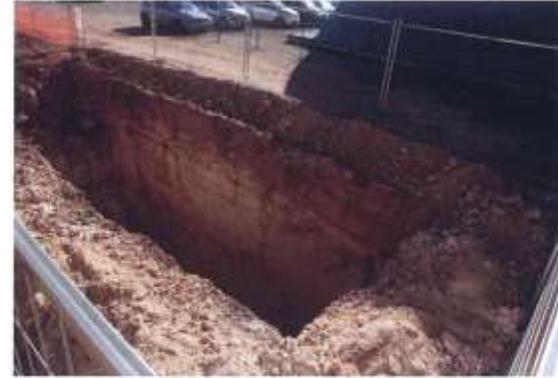
Area prospetto sud palestra - Scavo per serbatoio riserva idrica antincendio

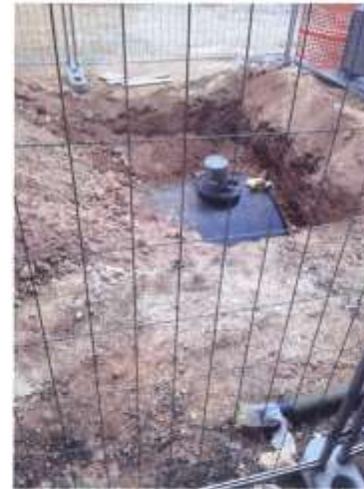
Serbatoio riserva idrica antincendio

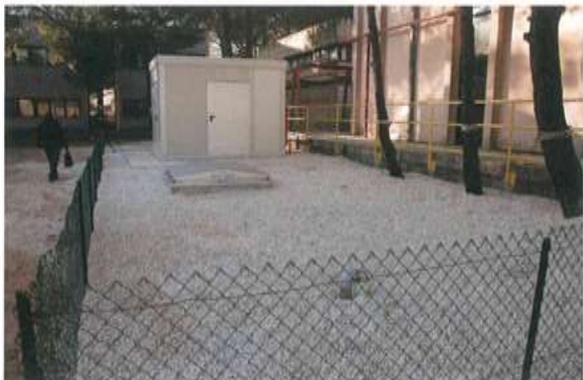
Area prospetto sud palestra – Area serbatoio riserva idrica antincendio e nuovo locale tecnico gruppo pompe antincendio

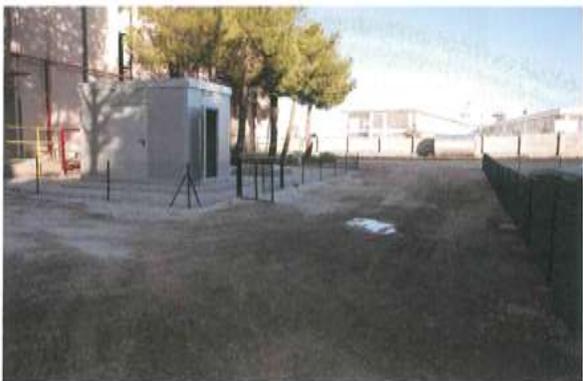
Area prospetto sud palestra – Area serbatoio riserva idrica antincendio e nuovo locale tecnico gruppo pompe antincendio

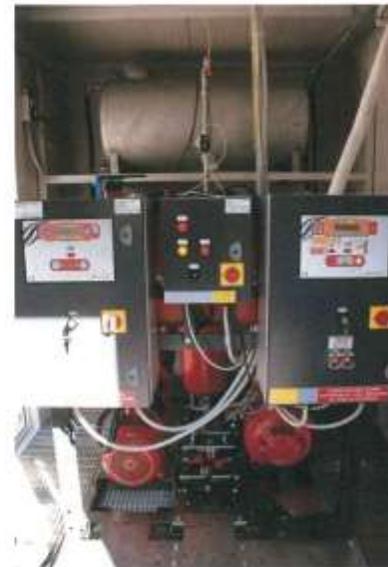
Nuovo locale tecnico gruppo pompe antincendio

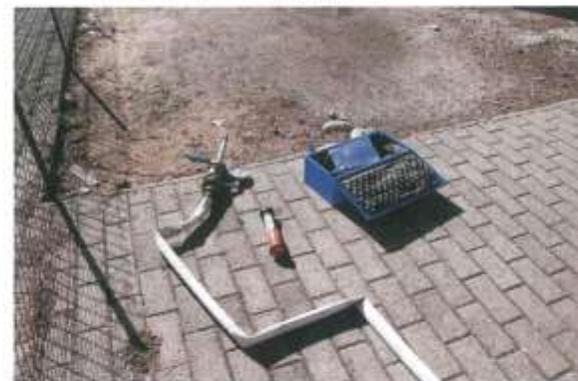
Prove di collaudo impianto antincendio

Scossalina termica che ricopre le tubature per evitare che l'acqua geli con le basse temperature

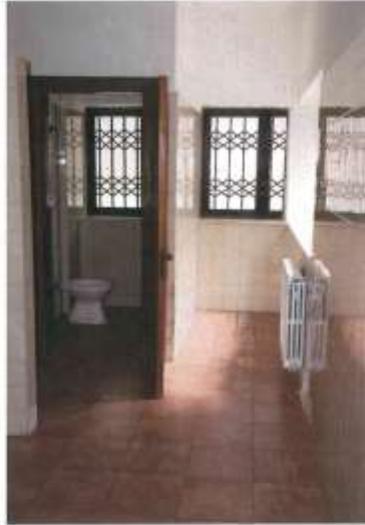
Bagni prima degli interventi

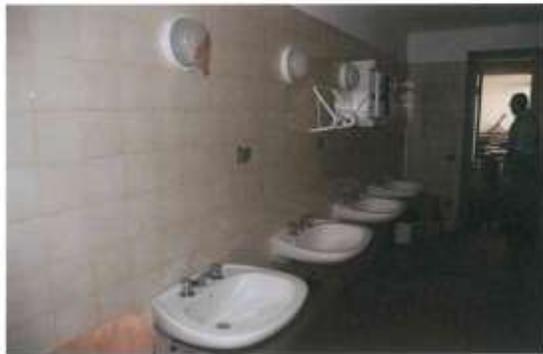
Bagni prima degli interventi

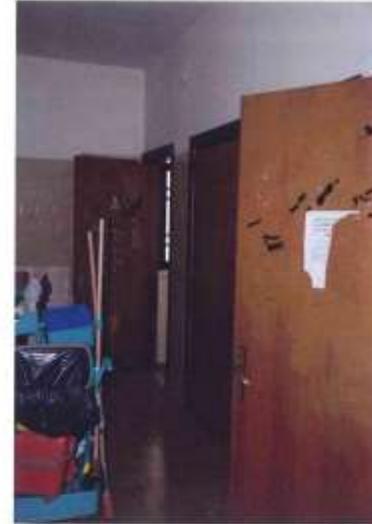
Bagni prima degli interventi

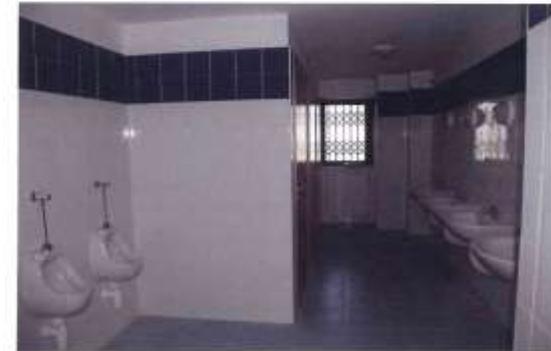
Bagni dopo gli interventi

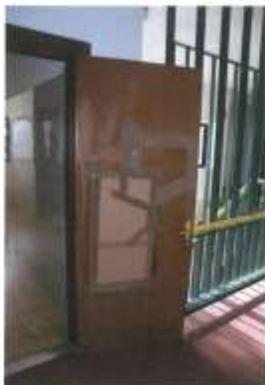
Porte interne prima degli interventi

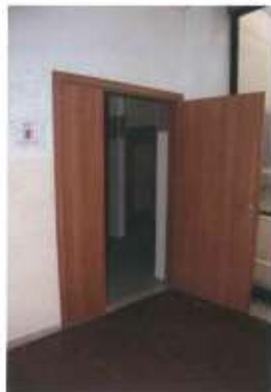
Nuove porte interne

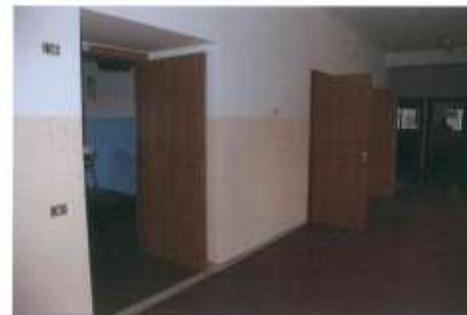
Corridoio aule 49-50-51 dopo degli interventi

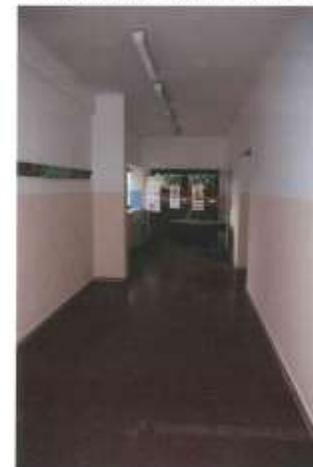
Corridoio aule 49-50-51 dopo degli interventi,  
prima della realizzazione della scala esterna

Tra gli altri interventi effettuati, di grande importanza per la messa in sicurezza della scuola, è stata la realizzazione di una scala di emergenza esterna perchè ha risolto un problema molto serio cioè la mancanza di vie di fuga al primo piano dell'ala nord dell'edificio.

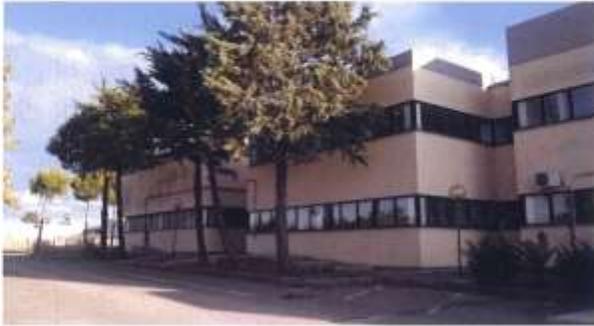
Prospetto nord prima degli interventi

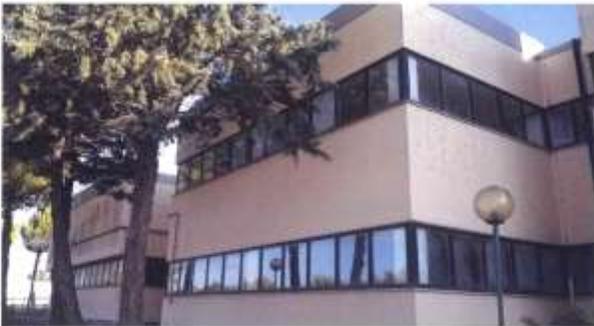
Prospetto nord prima degli interventi

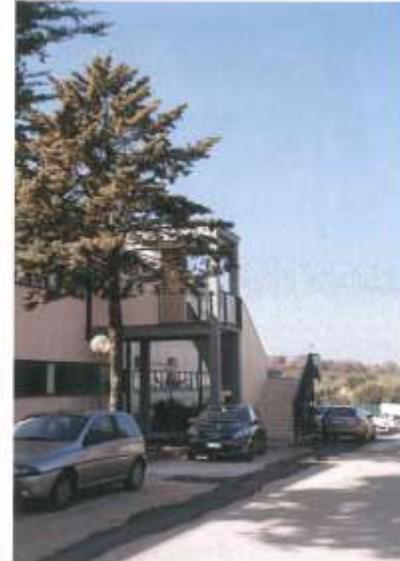
Prospetto nord dopo gli interventi

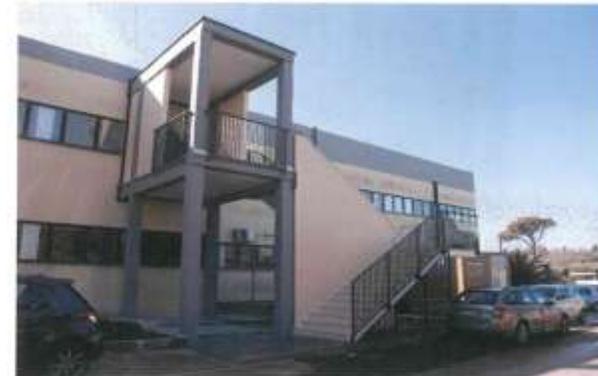
Nuova scala di emergenza e tunnel di esodo sul prospetto nord

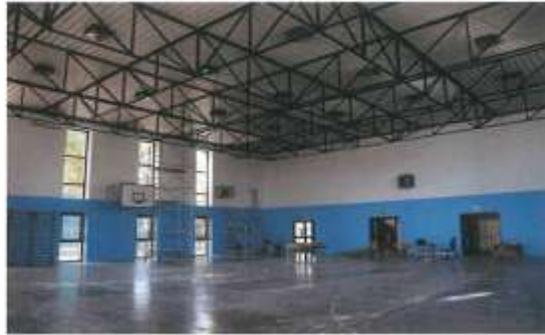
Palestra prima degli interventi

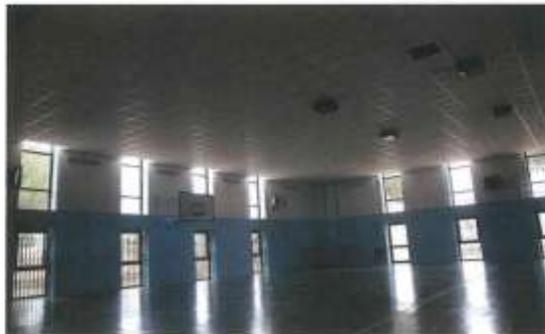
Palestra dopo gli interventi
